Gutachten zum Zeitwert eines Gärresttrockners Typ ContitroC 800+

De Lage Landen Leasing GmbH
Theo-Champignon-Straße 1
40549 Düsseldorf

erstellt durch die
Gutachtergemeinschaft Biogas GmbH

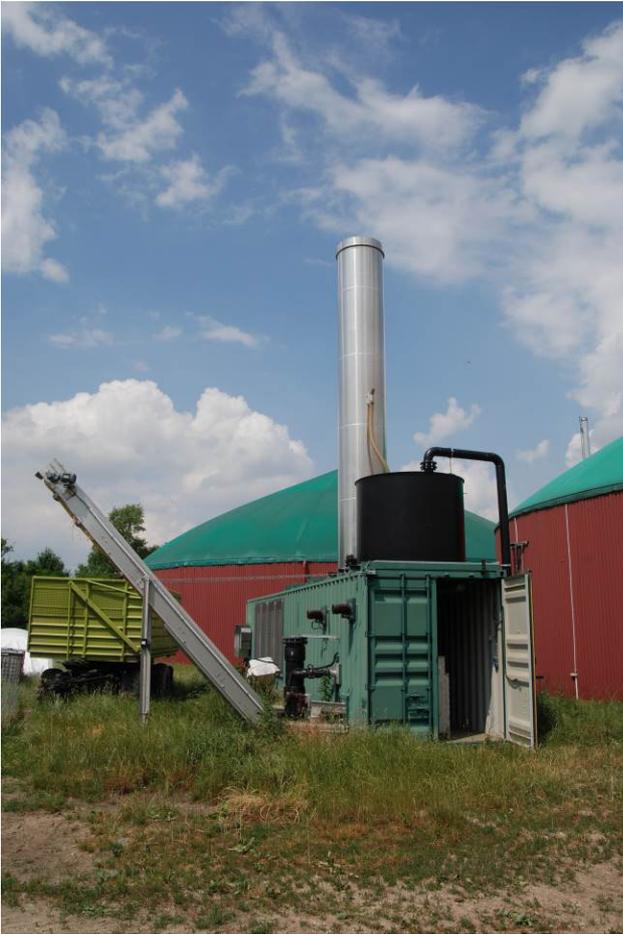
Am Standort 01558 Großenhain, wurde auf dem Gelände eines Biogasanlagenparks ein in einem Container montierter Gärresttrockner vorgefunden (Bild 1-6).

Bild 1: Bandrockner im Container mit geöffnetem Türenflügel. Oben befindet sich der Behälter für die Gärrestvorlage (schwarz) und der Abluftkamin. Auf der linken Seite befindet sich das Austragsband

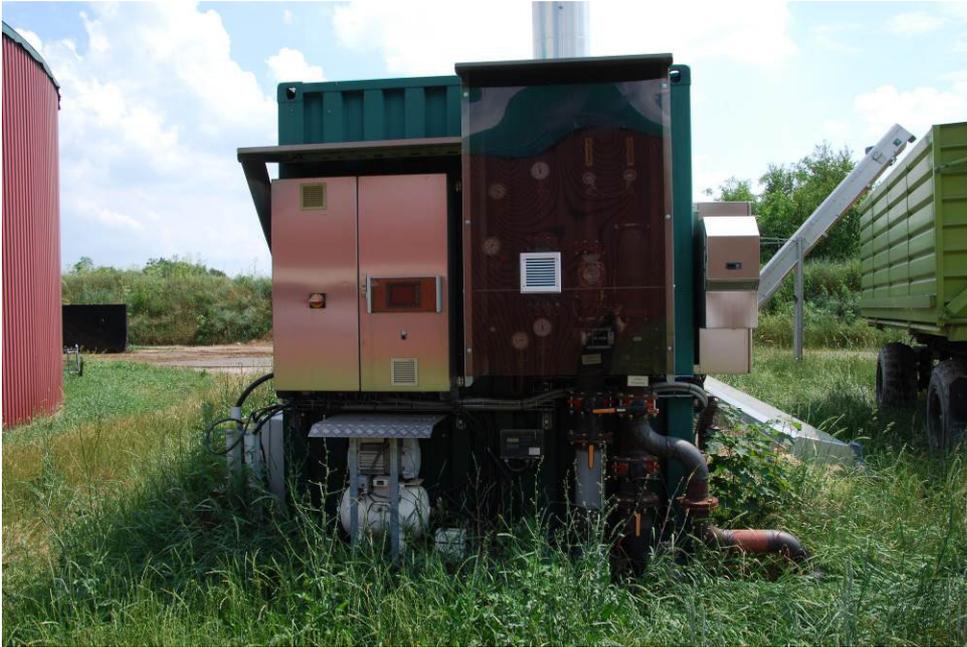
Bild 2: Rückansicht des Trockner-Containers mit Schaltschrank (links) und Teil der Wärmeverteilung (rechts)

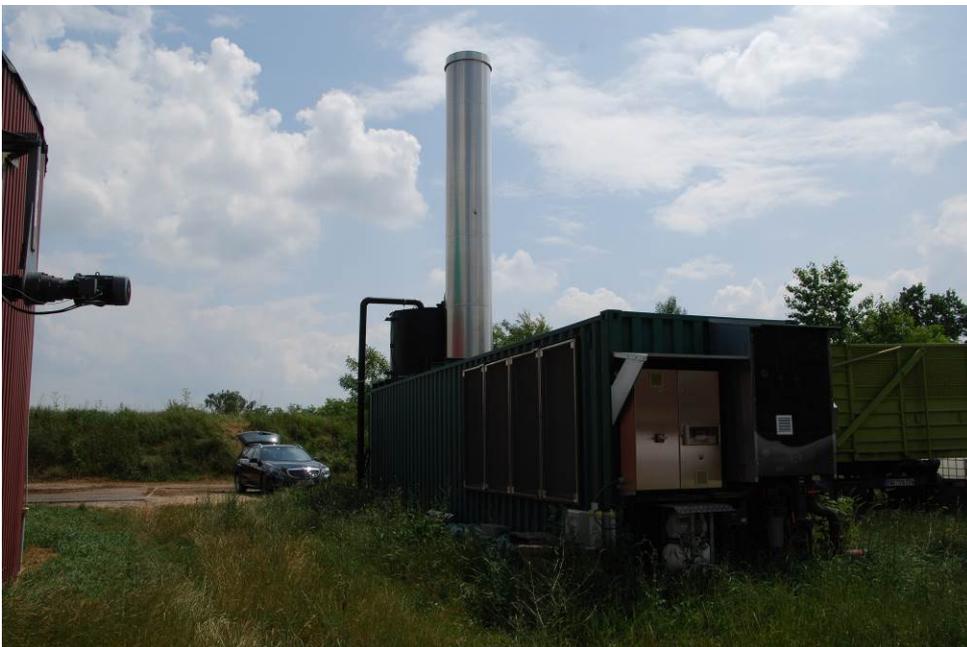
Bild 3: Container des Trocknercontainers, Seitenansicht rechts mit Heizregister

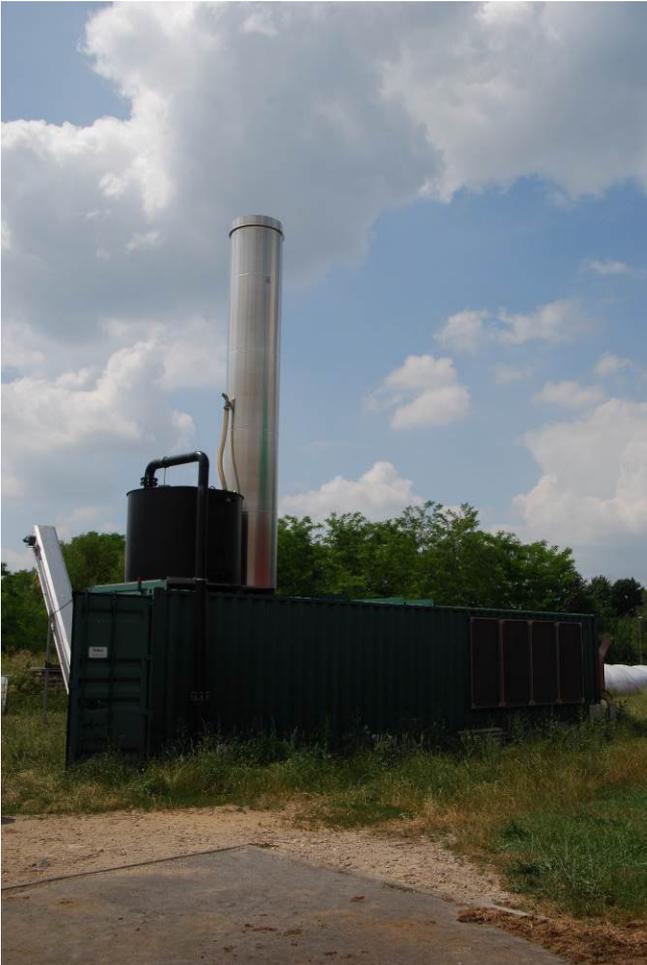
Bild 4: Container mit Trockner, Seitenansicht rechts

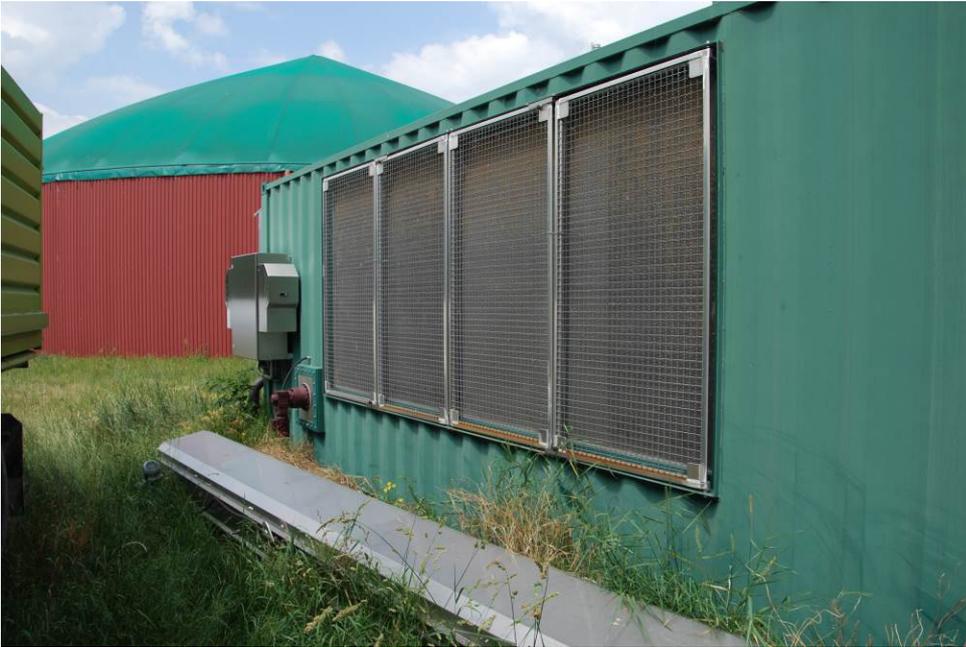
Bild 5: Seitenansicht links mit Heizregister

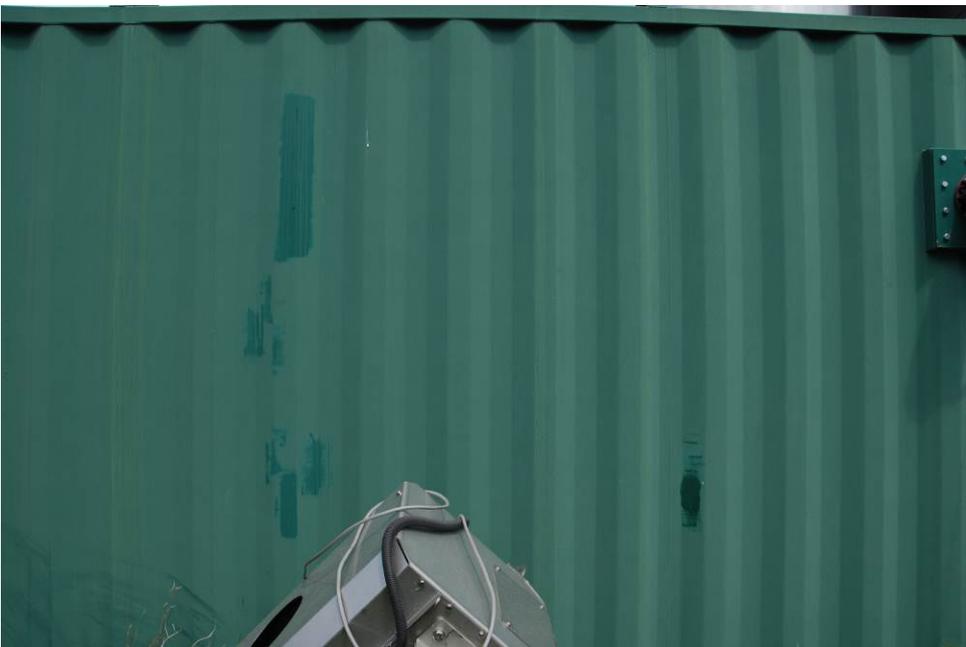
Bild 6: Seitenansicht links, ausgebesserte Schäden in der Lackierung

Lediglich an der Außenwand des Containers sind unbedeutende Ausbesserungsspuren der Lackierung festzustellen (Bild 6), außerdem zeigen einige Rohrleitungen der Wärmeverteilung Korrosionsspuren.

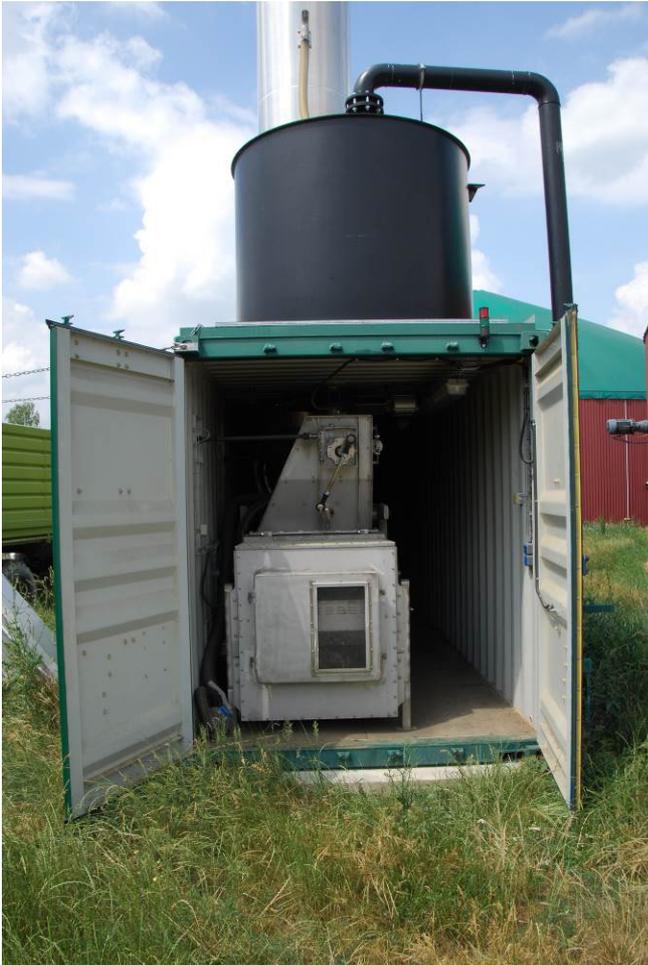
Der Trockner befand sich in einem sehr guten Zustand (Bilder 7-18), obwohl er, wie der Vertreter der Betreiberin erklärte, bereits im Januar 2014 erstmals in Betrieb genommen wurde, wirkt er nahezu unbenutzt. Im Innern befinden sich noch Reste getrockneten Gärrests und im Austragsband ist offensichtlich bereits Grassamen ausgekeimt (Bild 19). Der optische Eindruck lässt die Angaben des Vertreters der Betreiberin glaubhaft erscheinen, dass der Trockner kaum benutzt wurde, siehe oben. Ein Betriebsstundenzähler ist nicht vorhanden.

Bild 7: Geöffneter Trockner-Container mit äußerem Luftkanal (Containerinnenraum), Trogkettenträger und aufgebautem Separator

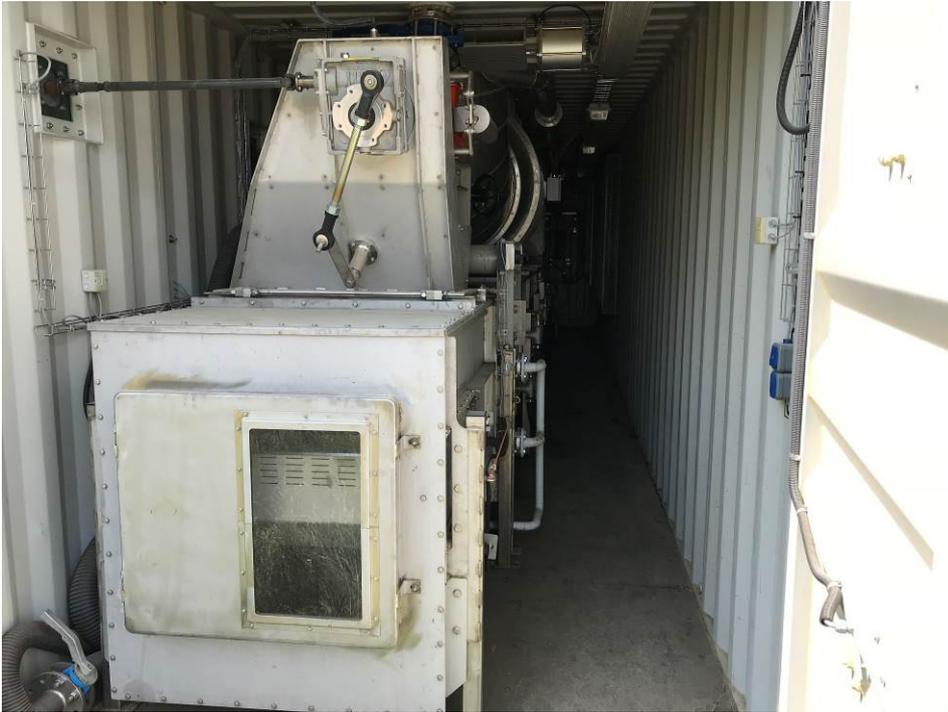
Bild 8: Trogkettenförderer

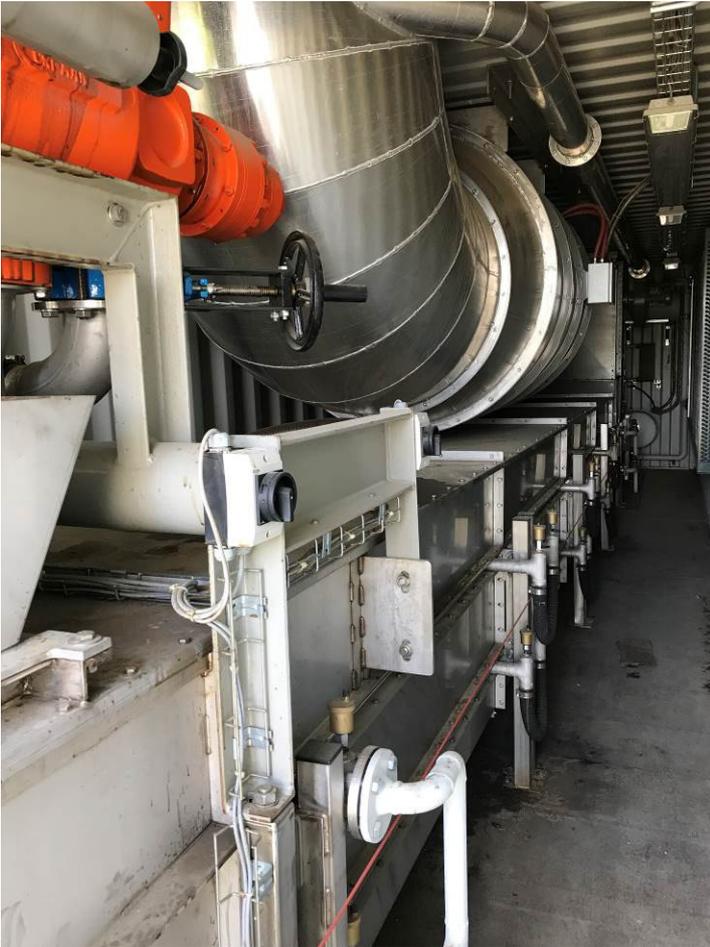
Bild 9: Trogkettenträger mit Abluftkanal und Separator (links, orange)

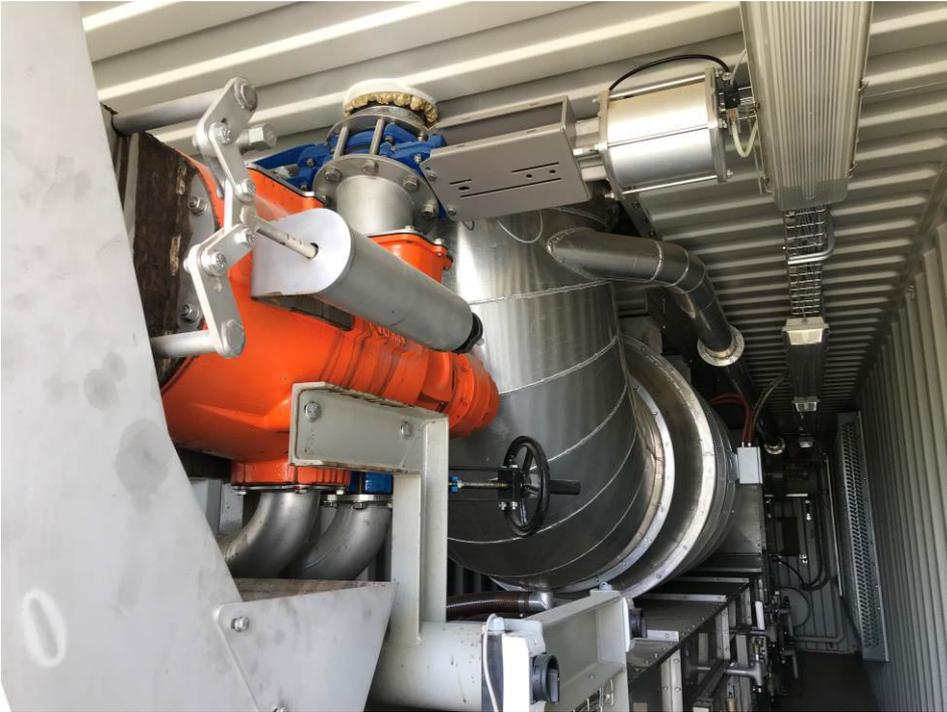
Bild 10: Separator (links, orange)

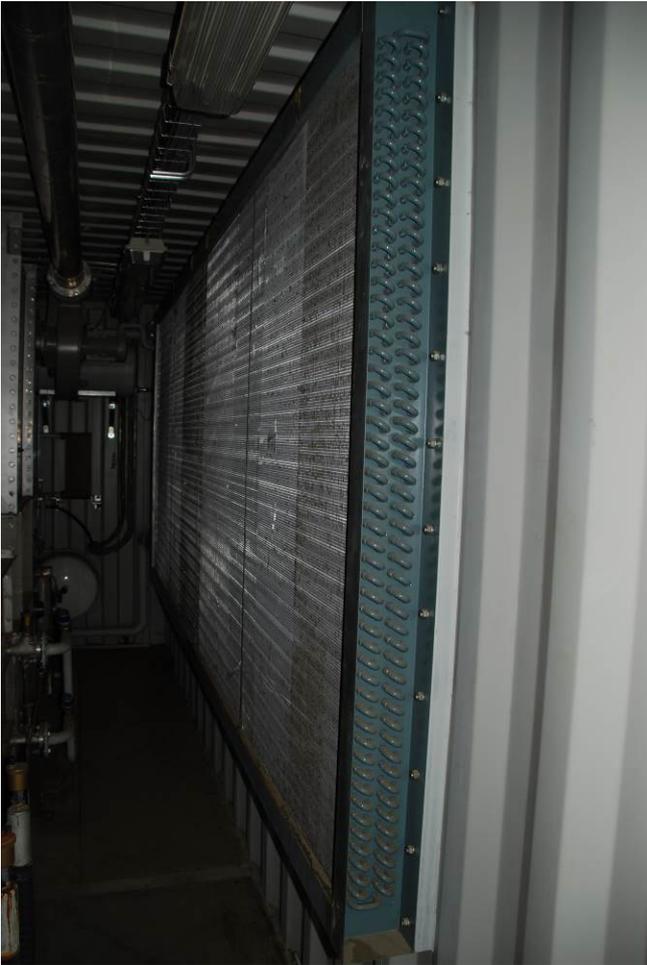
Bild 11: Heizregister rechts

Auch an den Heizregistern an den inneren Containerwänden waren keine nennenswerte Korrosionsspuren zu erkennen (Bild 11-12).

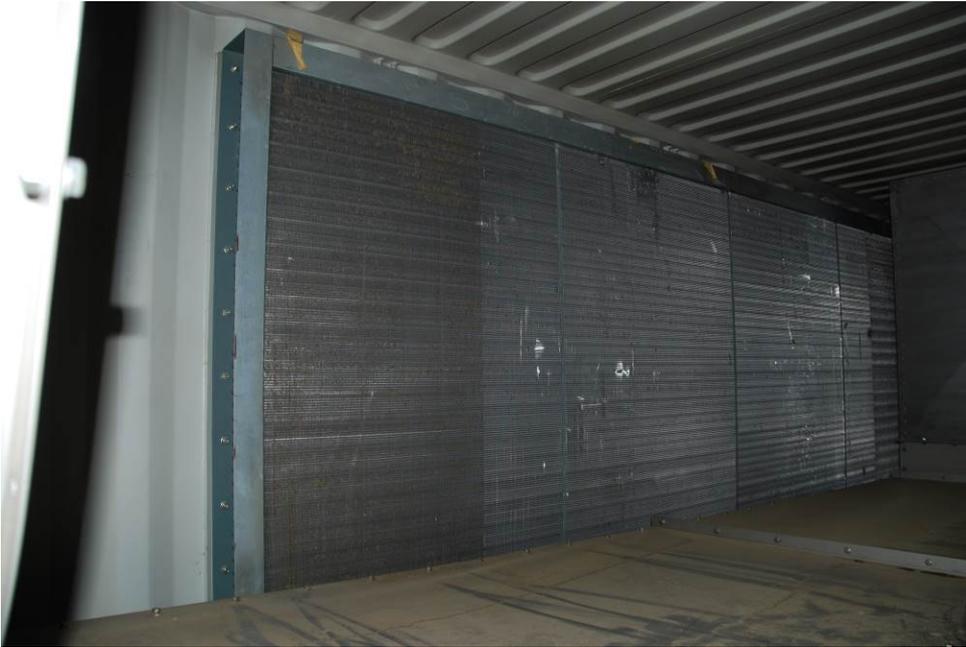
Bild 12: Heizregister rechts

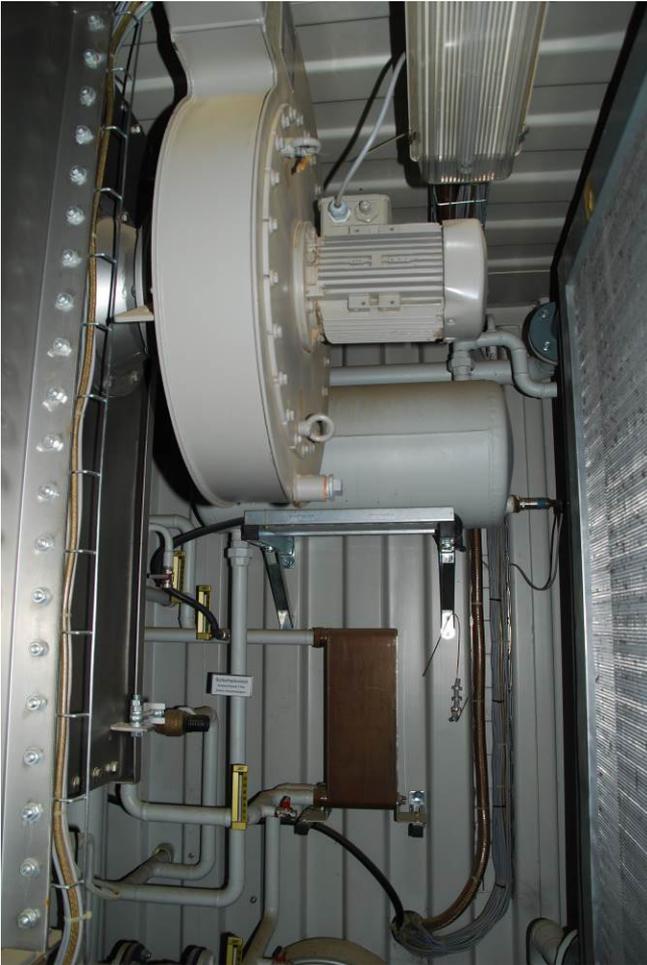
Bild 13: Gebläse hinter dem Trogkettenförderer

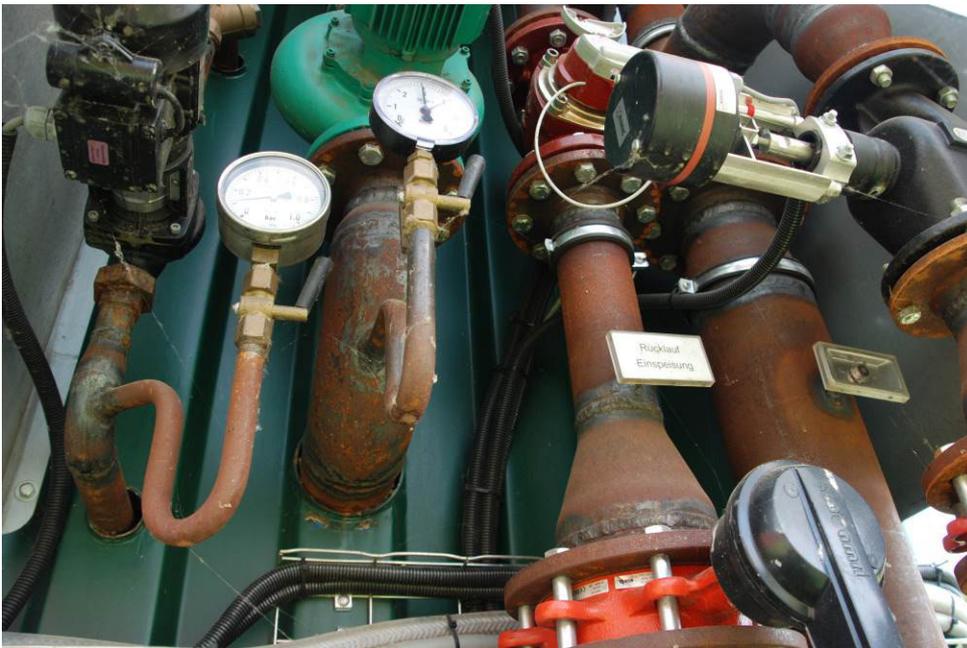
Bild 14: Teil der Wärmeverteilung innen, Korrosionsspuren

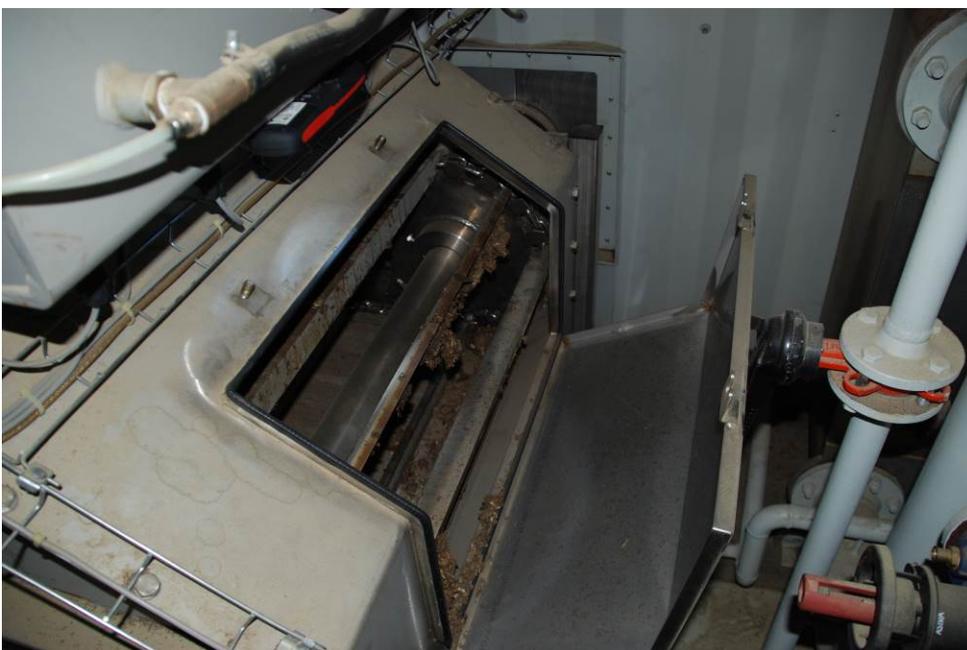
Bild 15: Revisionsöffnung (geöffnet) des Trogkettenförderers mit Resten von Trockengut

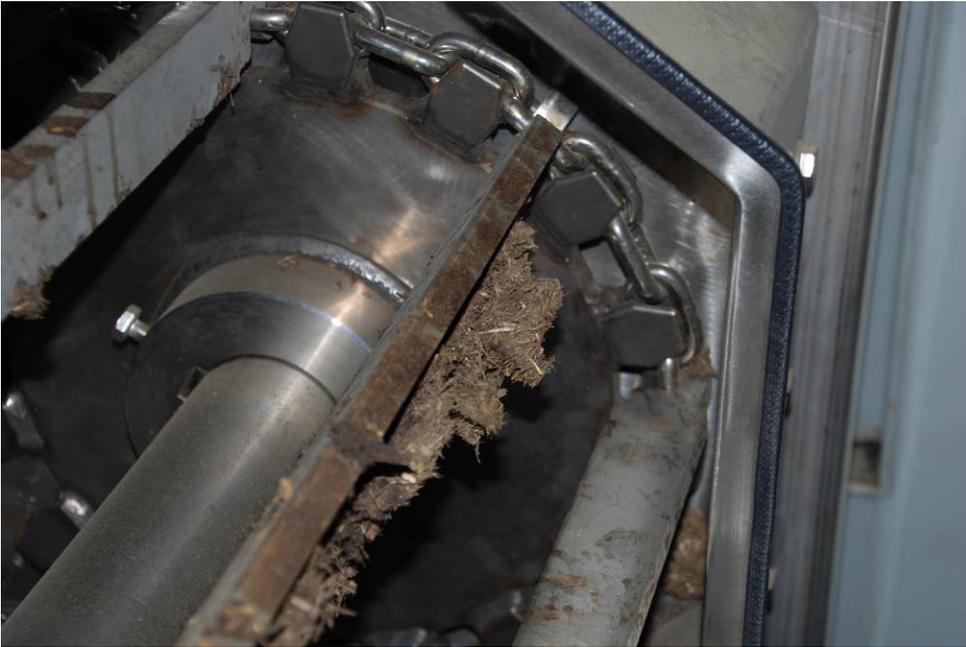
Bild 16: Antriebskette im Trogförder

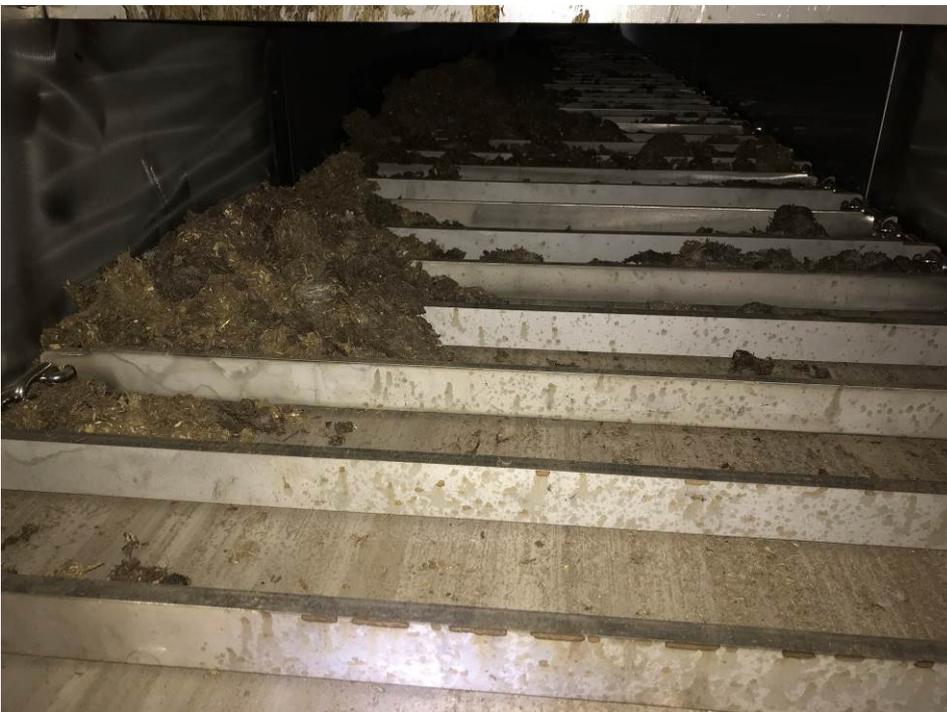
Bild 17: Oberes Band im Trogketternförderer mit Resten von Trockengut

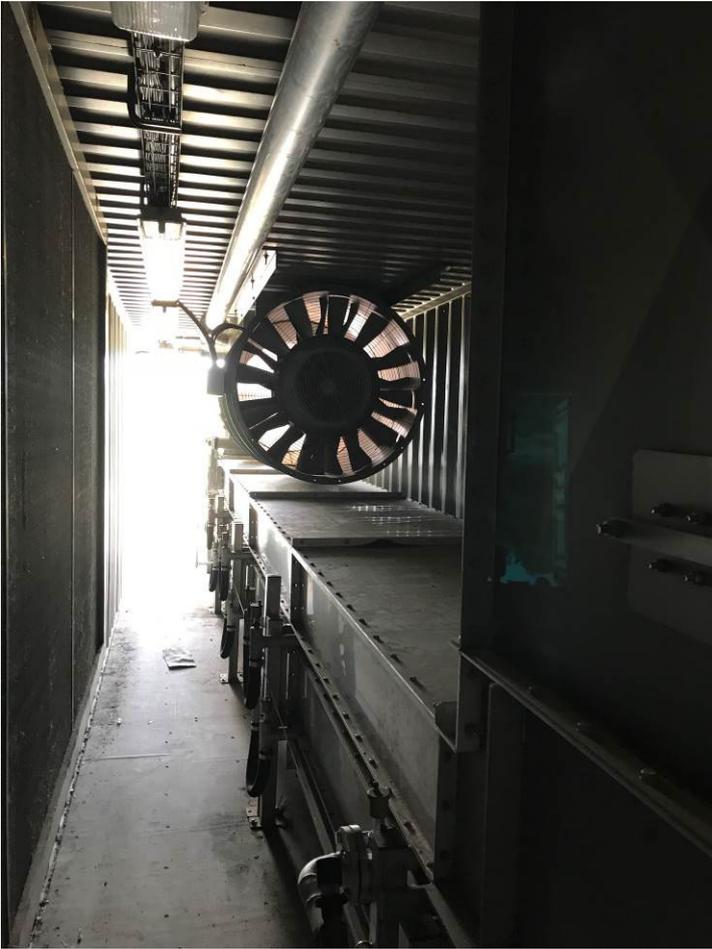
Bild 18: Blick vom hinteren Teil des Containers Richtung Tür

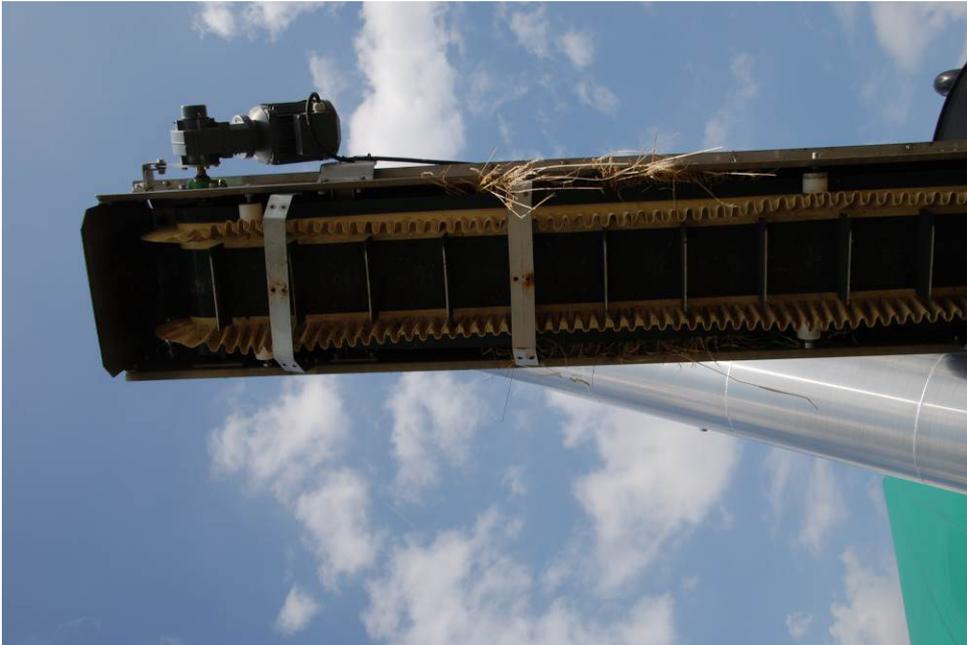
Bild 19: Austragsband mit offenbar ausgekeimten Gras
